### Bilag III.

Efter Hr. Arkitektens ærede Anmodning har jeg paa Garnisonssygehus i Rigensgade gennemgaaet og undersøgt Bygningen mod Rigensgade og Kontorbygningen i Gaarden, og skal jeg herefter udtale følgende:

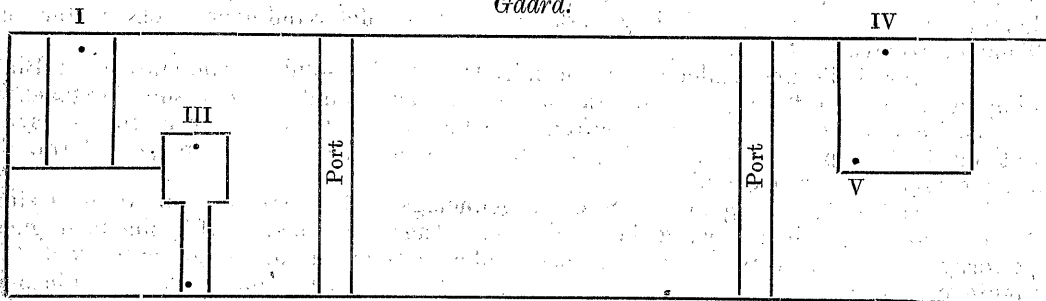
Før at kunne undersøge Grundforholdene har jeg ladet grave de i vedføjede Rids af Bygningen mod Gaden angivne 5 Huller, hvori Forholdene var som følger:

Ved Façademur mod Gaard: Fast Lerbund umiddelbart under Kældergulvets Underkant. Underkant af Ydermurens Fundament, der bestaar af Kampesten, ligger ca. 1 m under Kældergulvet. Alt var tørt og fast.

Ved Façademuren mod Gaden: Fast Lerbund 1,40 m under Kældergulv. Ydermurens Fundament, der bestaar af Kampesten, er i samme Dybde, altsaa paa fast Lerbund. Mellem Ler og Kældergulv er opfyldt med god, tør Fyld, iblandet Murskærver, Grus og Kalk.

Ved Hovedskillerum: Fast Lerbund ca. 1,40 m under Kældergulv. Skillerumsfundament er ikke ført ned paa fast Bund, men muret ovenpaa Fyld umiddelbart under Kældergulv.

Ved Façademur mod Gaard: Fast Lerbund umiddelbart under Kældergulv. Underkant af Ydermur-Fundament, der bestaar af Kampesten, ligger ca. 1 m under Kældergulvet, alt var tørt og fast.
